к Акту обследования к паспорту доступности от «12» декабря 2021 г.

I. Результаты обследования:

государственное бюджетное общеобразовательное учреждение Самарской области средняя общеобразовательная школа с. Васильевка имени Героя Советского Союза Е. А. Никонова муниципального района Ставропольский Самарской области, Самарская область, муниципальный район Ставропольский, сельское поселение Васильевка, село Васильевка, улица Комсомольская д.33-А

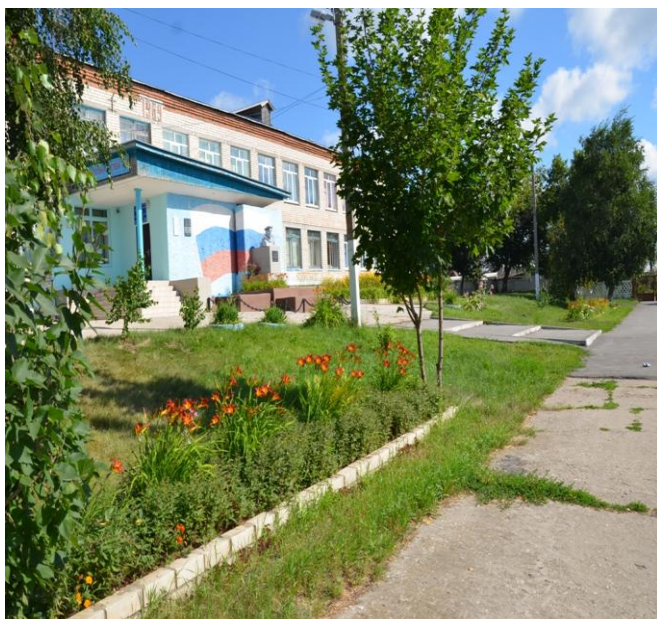
Фото № 2 путь(пути) движения на территории

№ п/п	Наименование функционально-планировочного элемента	Наличие элемента			Выявленные нарушения и замечания		Работа по адаптации объектов	
		Есть/нет	№ на плане	№ фото	Содержание	Значимо для инвалида (категория)	Содержание	Виды работ
1.1	Вход (выход) на территорию	есть	б/н	№ 1	Отсутствует предупреждающая тактильная полоса перед входом	С	Нанести предупреждающую тактильную полосу перед входом	Работы в рамках текущего ремонта по мере выделения финансовых средств
1.2	Путь (пути) движения на территории	есть	б/н	№ 2	Отсутствует тактильная разметка при движении по территории	С	Нанести тактильную разметку при движении по территории	Работы в рамках текущего ремонта по мере выделения финансовых средств
1.3	Лестница (наружная)	есть	б/н	№3	Отсутствует тактильная разметка при	С	Нанести тактильную разметку при	Работы в рамках текущего

движении по территории		движении по территории	ремонта по мере выделения финансовых средств
1.4	Пандус (наружный)	нет	-	-	-	-	-	-
1.5	Автостоянка и парковка	нет	б/н	3	Отсутствует автостоянка, парковочное место со специальным знаком для автомобиля инвалида.	К,О	Создание парковочного места	Работы в рамках текущего ремонта по мере выделения финансовых средств
	ОБЩИЕ требования к зоне

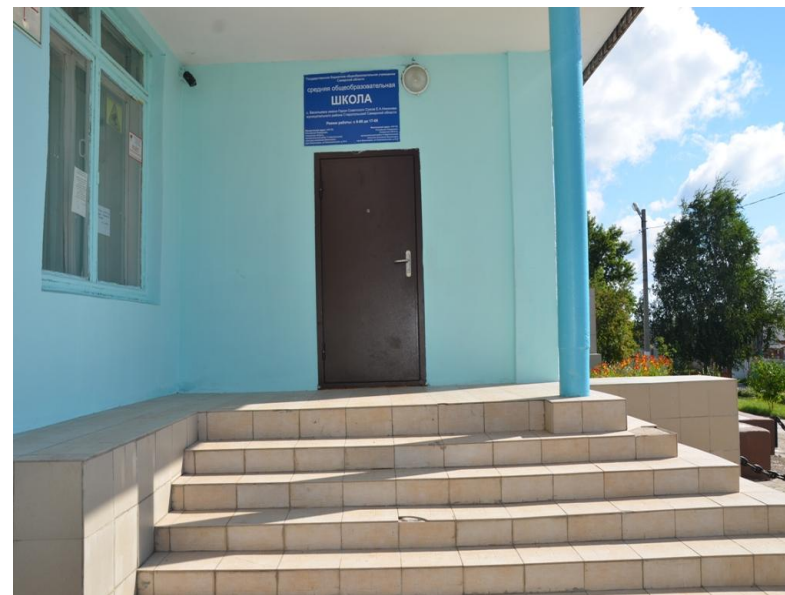
фото № 3 лестница (наружная)

№ п/п	Наименование функционально-планировочного элемента	Наличие элемента			Выявление нарушения и замечания		Работа по адаптации объектов	
		Есть/нет	№ на плане	№ фото	Содержание	Значимо для инвалида (категория)	Содержание	Виды работ
2.1	Лестница (наружная)	есть	б/н	3	Отсутствует тактильная разметка при движении по территории	С	Нанести тактильную разметку при движении по территории	Работы в рамках текущего ремонта по мере выделения финансовых средств
2.2	Пандус (наружный)	есть	б/н	4	Отсутствует тактильная разметка при движении по	К,С,	Нанести тактильную разметку при	Работы в рамках текущего ремонта по

территории		движении по территории	мере выделения финансовых средств
2.3	Входная площадка (перед дверью)	есть	б/н	5	-	К,О	-	-
2.4	Дверь (входная)	есть	б/н	6	Отсутствует предупреждающая тактильная разметка при входе, имеется порог высотой 1 см, препятствующий прохождению К,О, необходимо установить водоотвод, световой и звуковой маяки у входа, систему	К,О,С	Нанести тактильную разметку. установить водоотвод, световой и звуковой маяки у входа, систему вызова помощи	Работы в рамках текущего ремонта по мере выделения финансовых средств
2.5	Тамбур	нет	б/н	7	Необходима контрастная маркировка	К,С	-	Работы в рамках текущего ремонта по мере выделения финансовых средств
	ОБЩИЕ требования к зоне

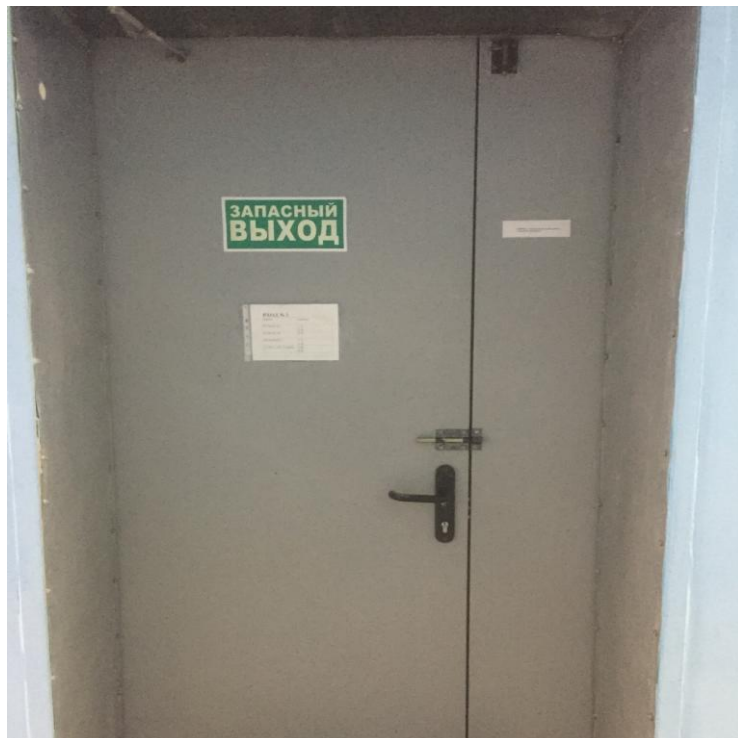
Фото №11 пути эвакуации

3.3	Пандус (внутри здания)	есть	б/н	10	-	К	-	-
3.4	Лифт пассажирский (или подъемник)	нет	-	-	-	-	-	-
3.5	Дверь	нет	-	-	-	-	-	-
3.6	Пути эвакуации (в т.ч. зоны безопасности)	есть	б/н	11,12	Отсутствуют тактильные полосы, предупреждающие о препятствии для людей креслах-колясках и людей с нарушением опорно-	К,О,С.Г	Нанести тактильные полосы, предупреждающие о препятствии для людей креслах-колясках и людей с нарушением опорно-	Работы в рамках текущего ремонта по мере выделения финансовых средств

двигательного аппарата		аппарата	
	ОБЩИЕ требования к зоне

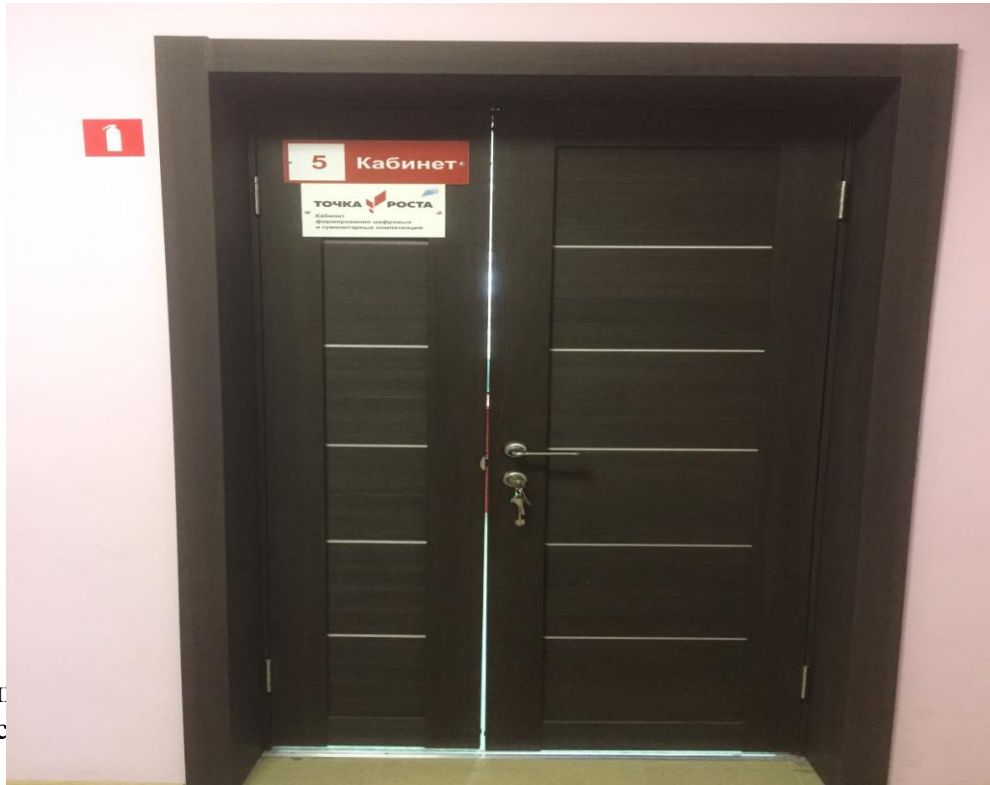
Фото № 13 кабинетная форма
обслуживания

Есть/ нет	№ на плане	№ фото	Содержание	Значимо для инвалида (категория)	Содержание	Виды работ
4.1	Кабинетная форма обслуживания	есть		№ 6	Информирующие обозначения не соответствуют требованиям нормативных документов. Не дублируются рельефными знаками. (шрифтом Брайля)	К,О,С,Г	Следует установить информирующие обозначения помещений: - рядом с дверью, со стороны дверной ручки; - на высоте от 1,4 до 1,75 м; - дублирование рельефными знаками п. 3.6	Работы в рамках текущего ремонта по мере выделения финансовых средств.
4.2	Зальная форма обслуживания	нет	-	-	-	-	-	-
4.3	Прилавочная форма обслуживания	нет	-	-	-	-	-	-
4.4	Форма обслуживания с перемещением по маршруту	нет	-	-	-	-	-	-
	Кабина индивидуального обслуживания	нет	-	-	-	-	-	-
	ОБЩИЕ требования к зоне

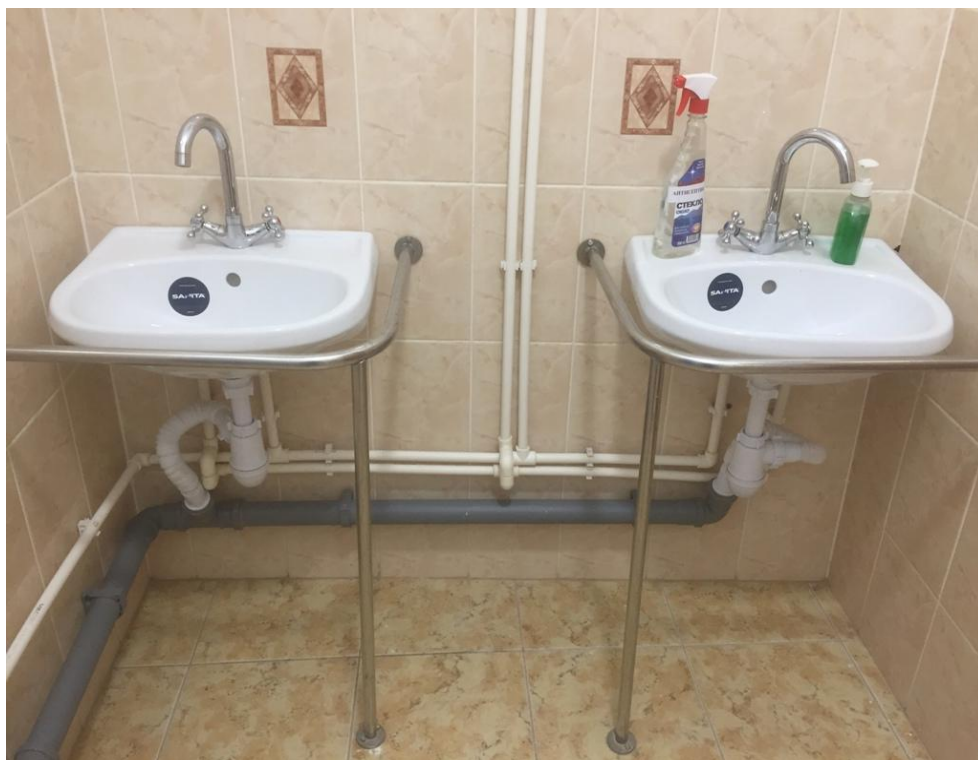
Фото №15 туалетная комната

№ п/п	Наименование функционально-планировочного элемента	Наличие элемента			Выявление нарушения и замечания		Работа по адаптации объектов	
		Есть/нет	№ на плане	№ фото	Содержание	Значимо для инвалида (категория)	Содержание	Виды работ
5.1	Туалетная комната	есть	б/н	14,15,16	<p>Не оборудована двухсторонняя связь с диспетчерским пунктом или кнопка вызова; Отсутствует аварийной освещение, крючки для одежды, костылей. В кабине должно быть свободное пространство диаметром 1,4 м. для разворота кресла коляски.</p> <p>В универсальной кабине и других санитарно-помещениях, предназначенных для пользования всеми категориями граждан, должны быть установлены откидные опорные поручни, штанги,</p>	К,О,С,Г	<p>Устройство кнопки вызова;</p> <p>Устройство аварийного освещения, крючков для одежды, костылей.</p>	<p>По мере выделения финансовых средств.</p>

поворотные или откидные сиденья. Ширина проема не соответствует.			
5.2	Душевая/ванная комната	нет	-	-	-	-	-	-
5.3	Бытовая комната (гардеробная)	есть	-	-	Не соответствует специальным требованиям для отдельных категорий инвалидов	К,Г,О,С.	Привести в соответствие	По мере выделения финансовых средств.
	ОБЩИЕ требования к зоне

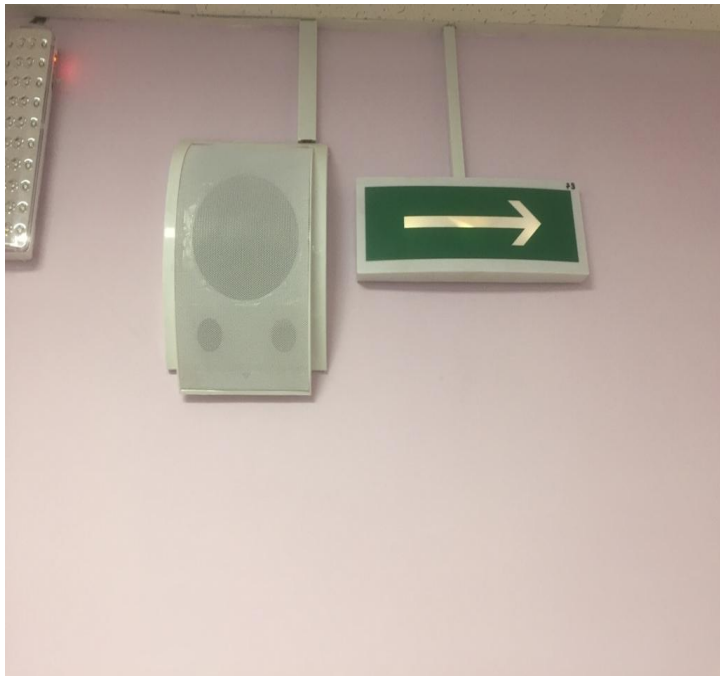
Фото № 19 визуальные средства путей эвакуации

№ п/п	Наименование функционально-планировочного элемента	Наличие элемента			Выявление нарушения и замечания		Работа по адаптации объектов	
		Есть/нет	№ на плане	№ фото	Содержание	Значимо для инвалида (категория)	Содержание	Виды работ
6.1	Визуальные средства	нет	б/н	19-21	отсутствуют различные освещаемые указатели в виде символов и пиктограмм с использованием яркого цвета контрастного по отношению к фоновой поверхности;	К,О,Г,С,У	Нанести символы доступности (визуальную разметку) в соответствии с требованиями	По мере выделения финансовых средств.
6.2	Акустические средства	нет	б/н	22	отсутствуют зоны обслуживания инвалидов по слуху;	С,Г,	- оборудовать все функциональные зоны	По мере выделения

отсутствуют звуковые маяки при входах, пересечениях путей движения;		переносными индукционными системами; - установить звуковые маяки при входах, пересечениях путей движения;	финансовых средств
6.3	Тактильные средства	есть	б/н	23-24	Отсутствуют тактильные средства получения информации. Перед дверями, поворотами и лестницами нет тактильной и/или предупреждающей полосы. - отсутствуют рельефные поэтажные планы на лестничных площадках, в коридорах, вестибюлях; - отсутствуют направляющие поручни в коридорах с рельефными обозначениями на них; отсутствует изменяемый тип	С	Привести информационные таблички о помещениях и специалистах в соответствии требованиями.	По мере выделения финансовых средств.
